介休市龙凤河生态修复工程 环境影响报告书

建设单位：介休市水利发展中心

编制单位：山西省水利水电勘测设计研究院有限公司

二〇二三年三月

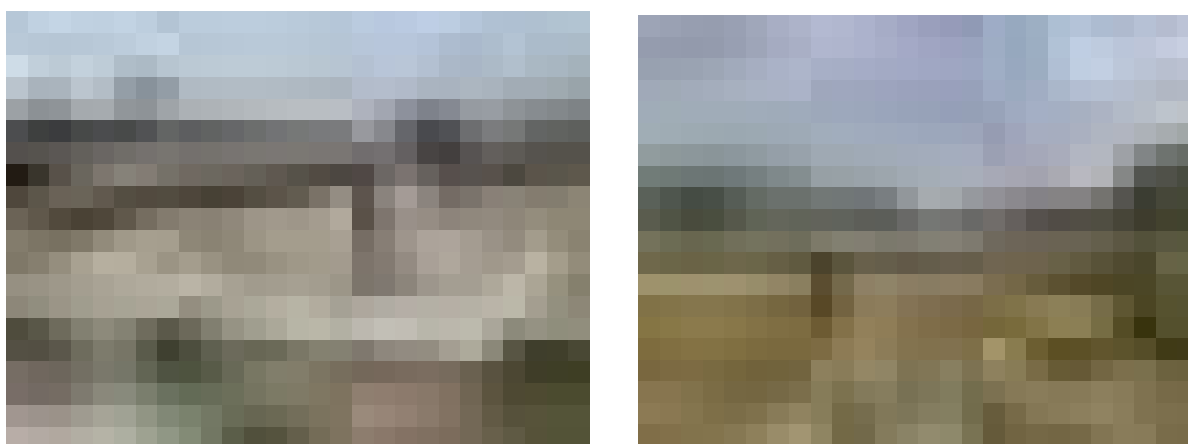
图 3.4-5 防洪墙典型断面图

现状：工程建设范围内龙凤河上游的 0+000 至 5+360 段现状建设有 9 座跌水堰，从上游至下游主体设计依次编号为 1#~9#跌水堰。其中 1#~5#跌水跌差为 2m，6#~9#跌水跌差为 3m，经过多年水流冲刷，1#（2+668）、2#（3+200）、4#（3+900）、5#（4+190）、6#（4+470）和 7#（4+880）跌水堰堰体损坏严重。典型图见下图：

本次：主体设计对现状跌水堰中损坏的这 6 座堰体及上下游防护结构拆除重建。

堰体段：对部分损坏的采用浆砌石重新砌筑修复，堰顶新增 C30 钢筋混凝土压顶梁，高 1.0m，其中高出上游河床 0.5m 兼做拦砂坎，宽度与原堰体顶宽相同；下游侧堰脚新增 C30 钢筋混凝土齿墙，齿墙深 1.5m，且高出地面 1m。

铺盖与消力池海漫：铺盖和消力池原则上采用原有材质和尺寸进行修复，海漫损坏部分采用格网石笼修复，格网石笼厚 1m，规格为 2m×1m×0.5m；损坏严重的按设计断面重建。
